Onderzoek controlemetingen en nulmetingen scheefstand en/of onregelmatige zakkingen woonblokken Vreewijk Rotterdam; buurten de Valkenier, de Vlieger en Negen

Projectnummer: 034.22243/01.99

Auteurs:       ir. A.C. Westerlaken  
                  ir. L.M. Abspoel-Bukman

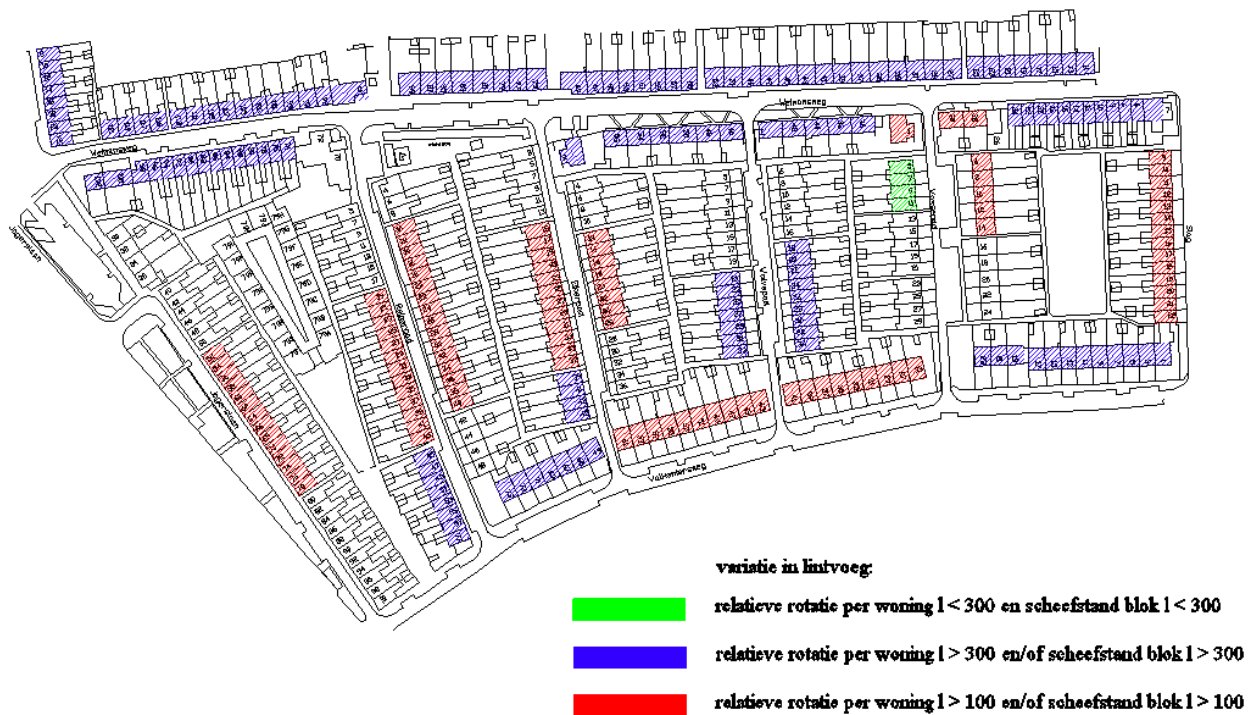
figuur 2.6 resultaat lintvoegwaterpasmeting in buurt de valkenier

Van de 30 onderzochte woonblokken, vertoont 37% een scheefstand van het hele blok danwel heeft minimaal één woning met een relatieve rotatie die groter is dan 1: 100 en valt daarmee in categorie 1. 60% Van de woonblokken vertoont een scheefstand van het hele blok danwel heeft minimaal één woning met een relatieve rotatie die groter is dan 1:300 maar kleiner dan 1:100 en valt daarmee in categorie 2. 3% Van de onderzochte woonblokken vertoont een scheefstand van het hele blok danwel alle woningen hebben een relatieve rotatie die kleiner is dan 1:300 en valt in categorie 3.

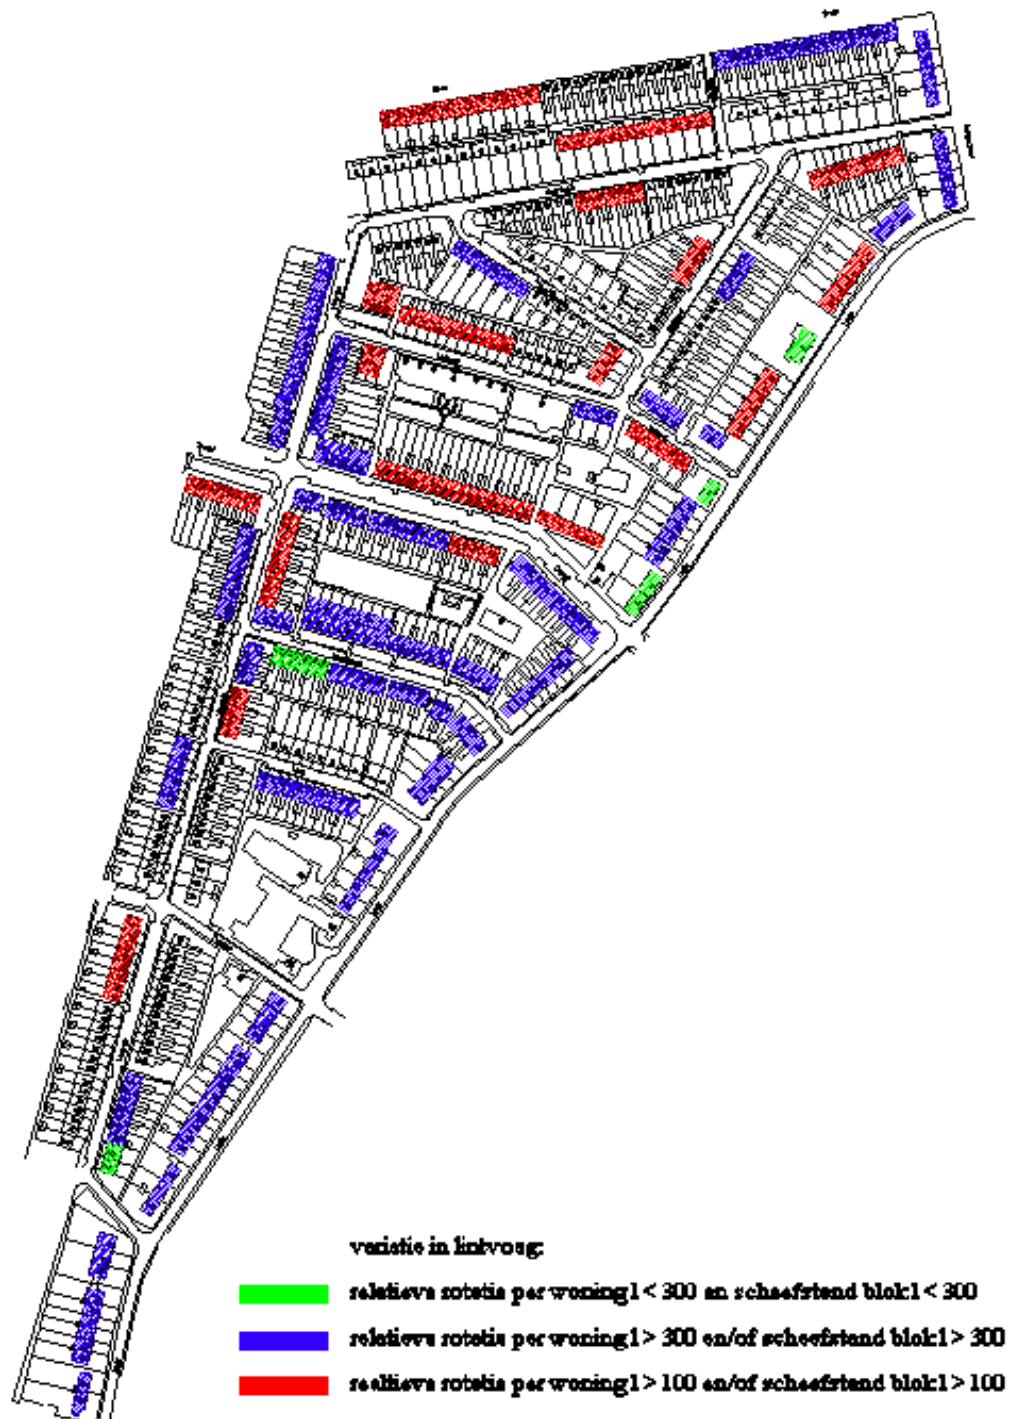
figuur 2.7 resultaat lintvoogwaterpasmetering in buurt de vlieger

Van de 59 onderzochte woonblokken, vertoont 32% een scheefstand van het hele blok danwel heeft minimaal één woning met een relatieve rotatie die groter is dan 1: 100 en valt daarmee in categorie 1. 60% Van de woonblokken vertoont een scheefstand van het hele blok danwel heeft minimaal één woning met een relatieve rotatie die groter is dan 1:300 maar kleiner dan 1:100 en valt daarmee in categorie 2. 8% Van de onderzochte woonblokken vertoont een scheefstand van het hele blok danwel alle woningen hebben een relatieve rotatie die kleiner is dan 1:300 en valt in categorie 3.

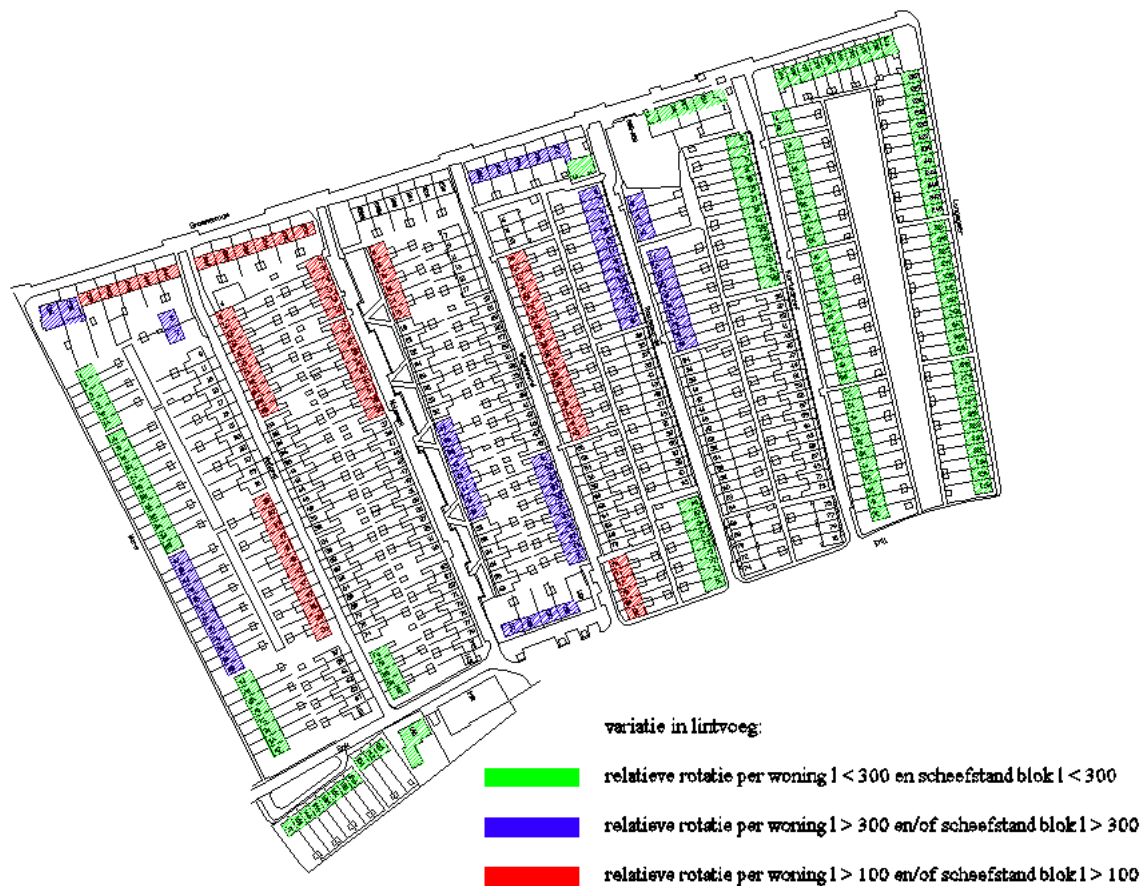
figuur 2.8 resultaat lintvoegwaterpasmeting in buurt de negen

Van de 38 onderzochte woonblokken, vertoont 4% een scheefstand van het hele blok danwel heeft minimaal één woning met een relatieve rotatie die groter is dan 1: 100 en valt daarmee in categorie 1. 26% Van de woonblokken vertoont een scheefstand van het hele blok danwel heeft minimaal één woning met een relatieve rotatie die groter is dan 1:300 maar kleiner dan 1:100 en valt daarmee in categorie 2. 50% Van de onderzochte woonblokken vertoont een scheefstand van het hele blok danwel alle woningen hebben een relatieve rotatie die kleiner is dan 1:300 en valt in categorie 3.

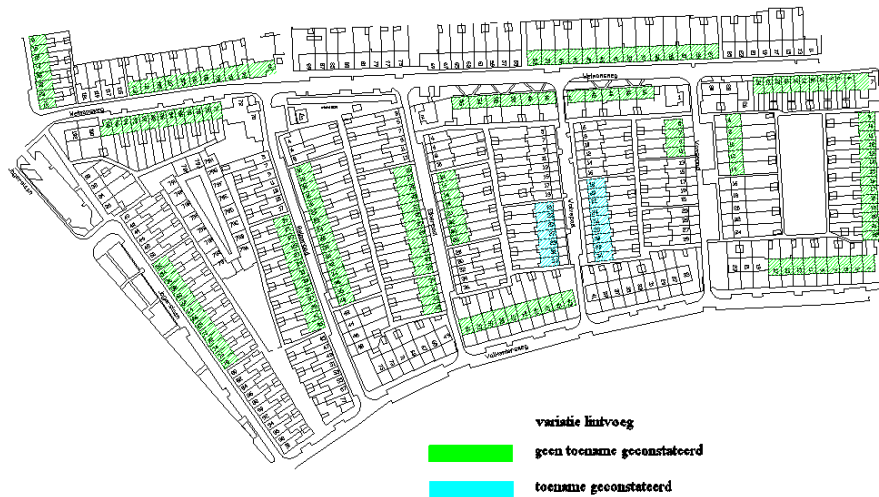
**figuur 2.9 resultaat vergelijking lintvoegwaterpasmetering 2008-2009 in buurt de valkenier**

Van de 19 onderzochte woonblokken, is bij circa 10 % een toename in de variatie van de lintvoeg geconstateerd. Beide woonblokken zijn gelegen aan het Wolvenpad en hebben volgens de beoordelingsmethodiek die is gehanteerd in dit rapport een variatie in de lintvoeg in categorie 2.

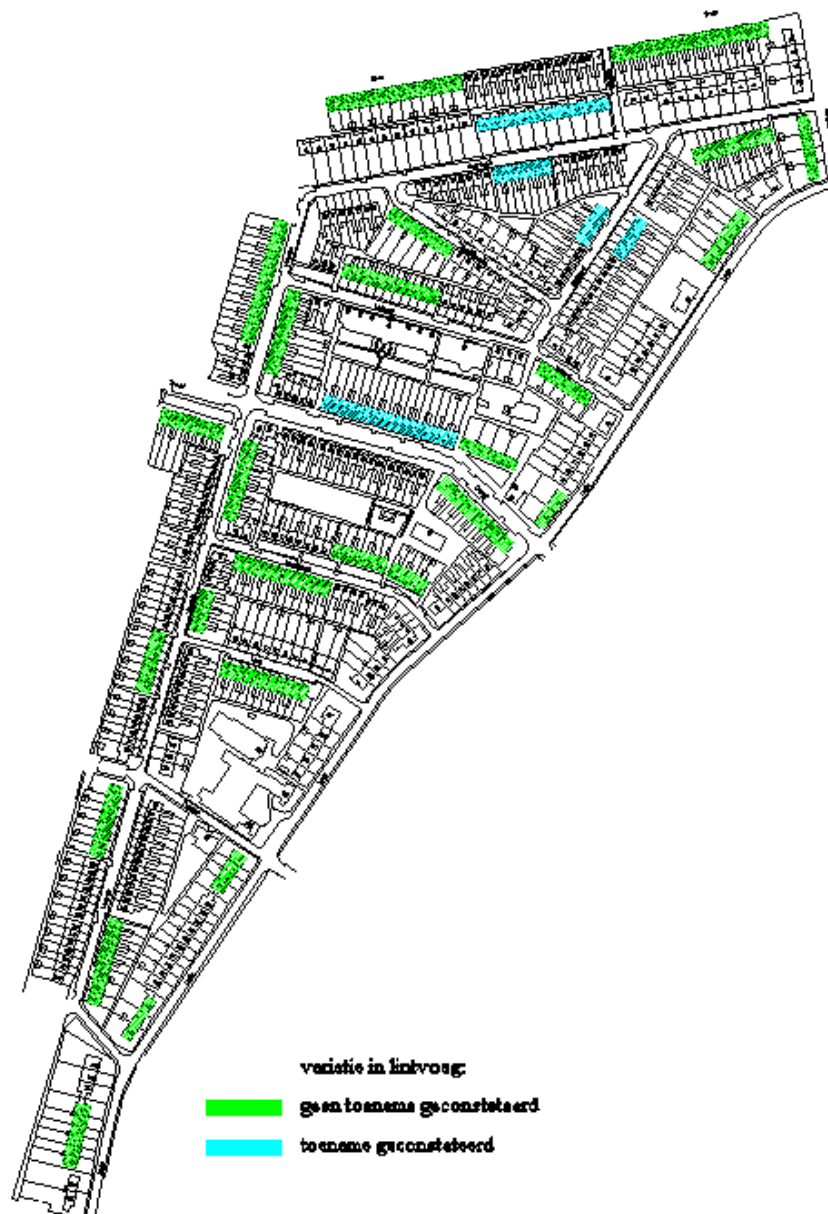
figuur 2.10 resultaat vergelijking lintvoegwaterpasmeting 2008-2009 in buurt de vlieger

Van de 31 onderzochte woonblokken, is bij circa 16 % een toename in de variatie van de lintvoeg geconstateerd. Deze woonblokken zijn allemaal gelegen in het bovenste gedeelte van de Vlieger. Vier van de vijf woonblokken hebben volgens de beoordelingsmethodiek die is gehanteerd in dit rapport een variatie in de lintvoeg in categorie 1.

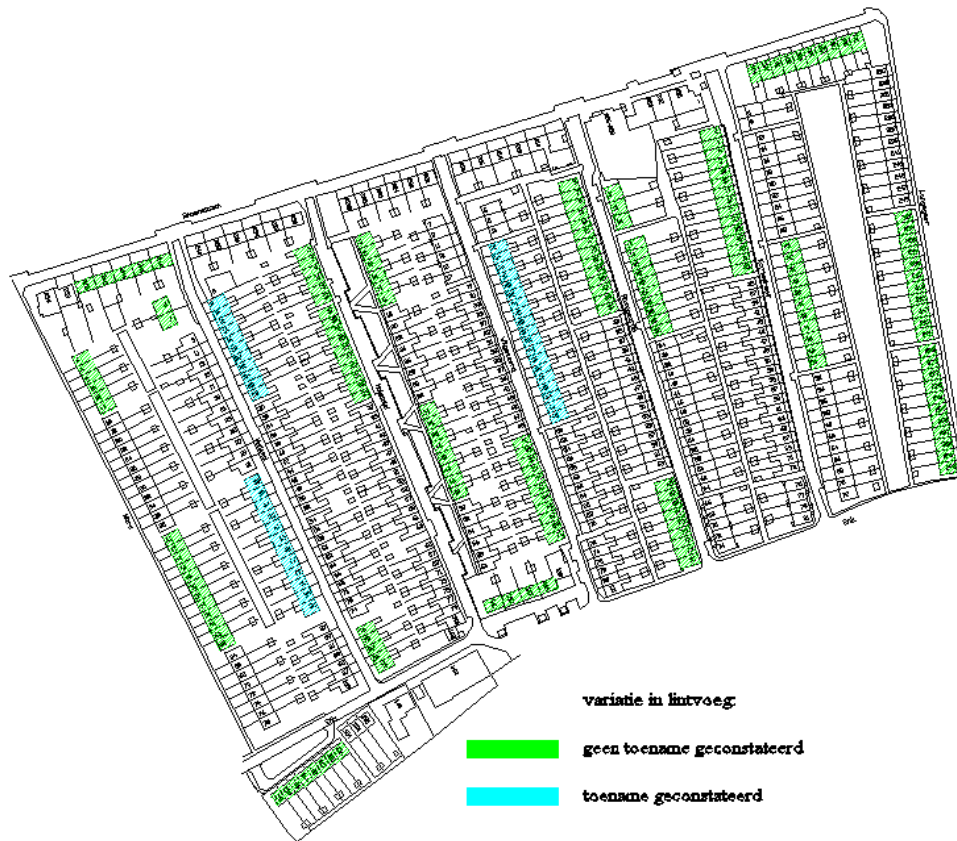
figuur 2.11 resultaat vergelijking lintvoegwaterpasmeting 2008-2009 in buurt de negen

Van de 24 onderzochte woonblokken, is bij circa 13 % een toename in de variatie van de lintvoeg geconstateerd. Deze woonblokken zijn gelegen aan de Meiland en de Wilgeweerd en hebben volgens de beoordelingsmethodiek die is gehanteerd in dit rapport een variatie in de lintvoeg in categorie 1.
